### DECYZJA Nr 671/DC/2023

PROGRAM PRAC KONSERWATORSKICH PRZY OŁTARZACH BOCZNYCH Z. BAZYLIKI  
KOLEGIACKIEJ W PUŁTUSKU.

Ołtarz lewy (północny) przy tęczy z około 1720 roku, (nosi wezwanie Trójcy Świętej)

## Ołtarz prawy przy tęczy, z około 1720 roku (nosi wezwanie Najświętszej Marii Panny)

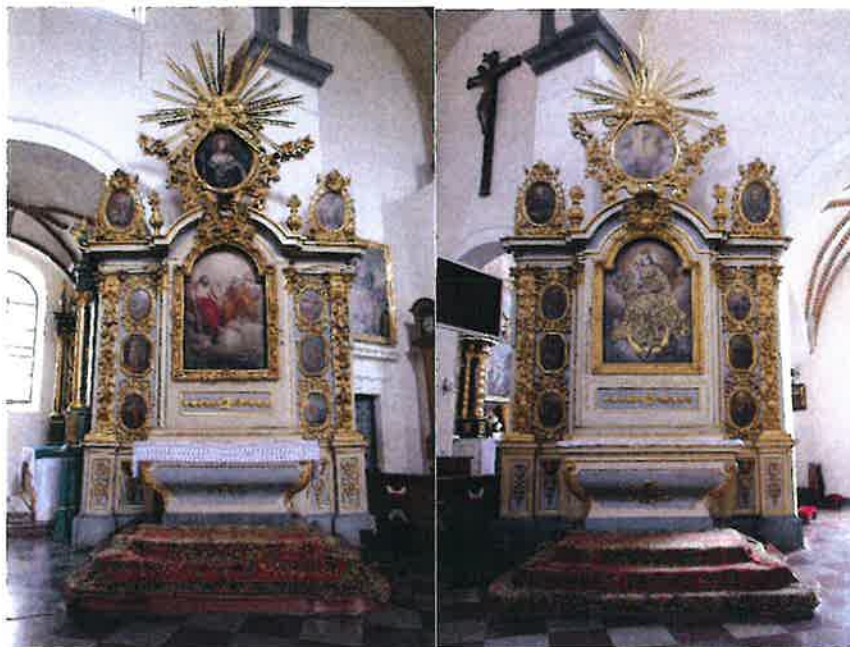
Ołtarz lewy - składa się na niego sarkofagowa mensa z Chrystogramem pośrodku, na cokole nastawa w formie serliany.

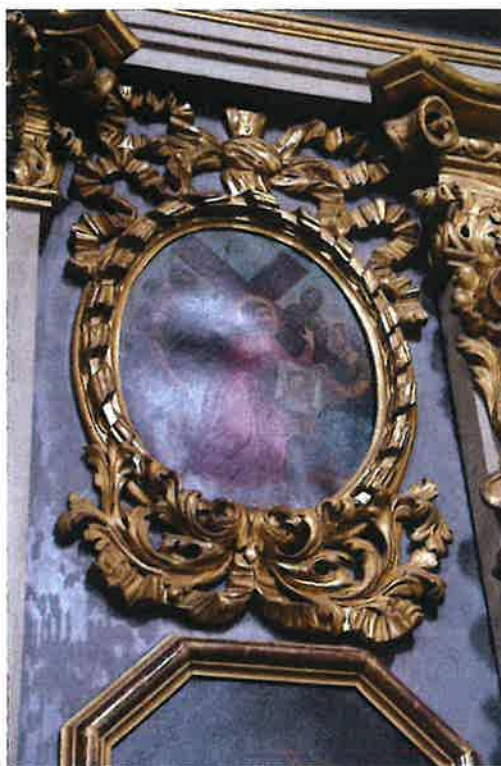
Fot.1 Ołtarz pod wezwaniem Trójcy Świętej .Stan zachowania (pofalowania) obrazu na blasze.

Obrazy na blasze będą prostowane, zostaną usunięte werniksu i założone nowe retuszerskie, punktowania warstwy malarskiej wykonane zostaną farbami kładzionymi imitatorsko i zawerniksowane werniksem końcowym satynowym.

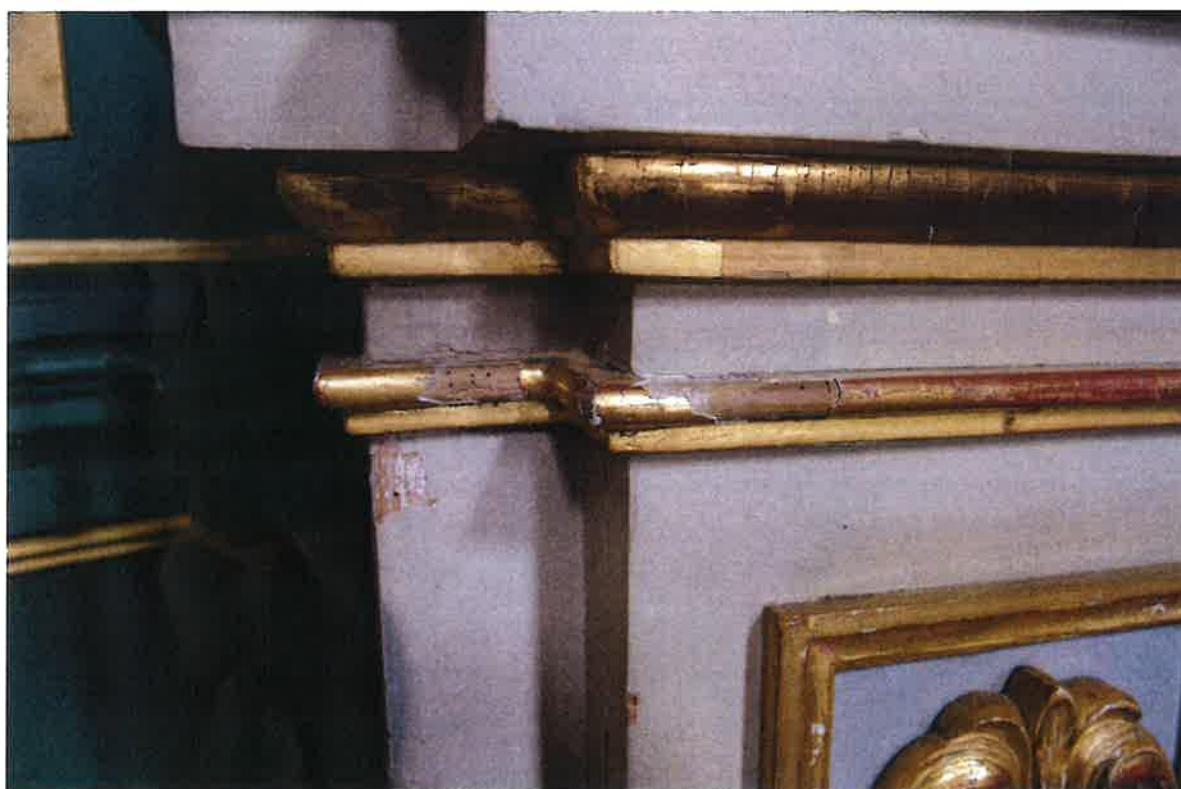
Celem konserwacji ołtarzy jest powstrzymanie procesów destrukcyjnych i przywrócenie walorów estetycznych. Drewno ołtarzy jest w bardzo złym stanie zachowania. Osłabione przez liczne powodzie nawiedzające kolegiatę, drewno jady i uszkodzenia mechaniczne. Wymaga całkowitego wzmocnienia strukturalnego. Jego struktura jest porowata jak gąbka. Łączenia konstrukcyjne są rozeschnięte, przez co powstały spore szczeliny. Snycerka częściowo połamana z ubytkami. Występują liczne ubytki warstwy polichromii wraz z gruntami od drewna. Złocenia matowe zniszczone, częściowo pomalowane brązami., szlag metalem. Nierówności farby polichromii są mocno widoczne w świetle naturalnym i bocznym. Widoczne są źle spasowane elementy snycerki (przerwy między elementami).

Fot.2 Ołtarz pod wezwaniem Trójcy Świętej. Stan przed konserwacją ,widoczne ubytki pozłoty z warstwą zaprawy do drewna i otwory na drewnie po działalności drewno jądów.

5. Dezynfekcja i dezynsekcja drewnianych elementów ołtarzy wykonana preparatem biobójczym Altax , Remmers, Per-xil.
6. Wykonanie prób ( mechanicznych i chemicznych) na usuwanie wtórnych warstw przemalowań z poszczególnych elementów ołtarza Usunięcie wtórnych nawarstwień, przemalowań, brąz opracowaną wcześniej metodą –mechanicznie skalpelami, skrobakami ,oraz chemicznie np. mieszką rozpuszczalników ,żelami typuV33

7. Impregnacja strukturalna drewna przy użyciu profesjonalnego impregnatu do obiektów zabytkowych( np. Hekol L 50, Remmers PU-Holzverfestigung)
8. Oczyszczenie powierzchni drewna z impregnatu (chemicznie) i pozostawienie do odparowania rozpuszczalnika i zsięgowania żywicy na przynajmniej dwa tygodnie

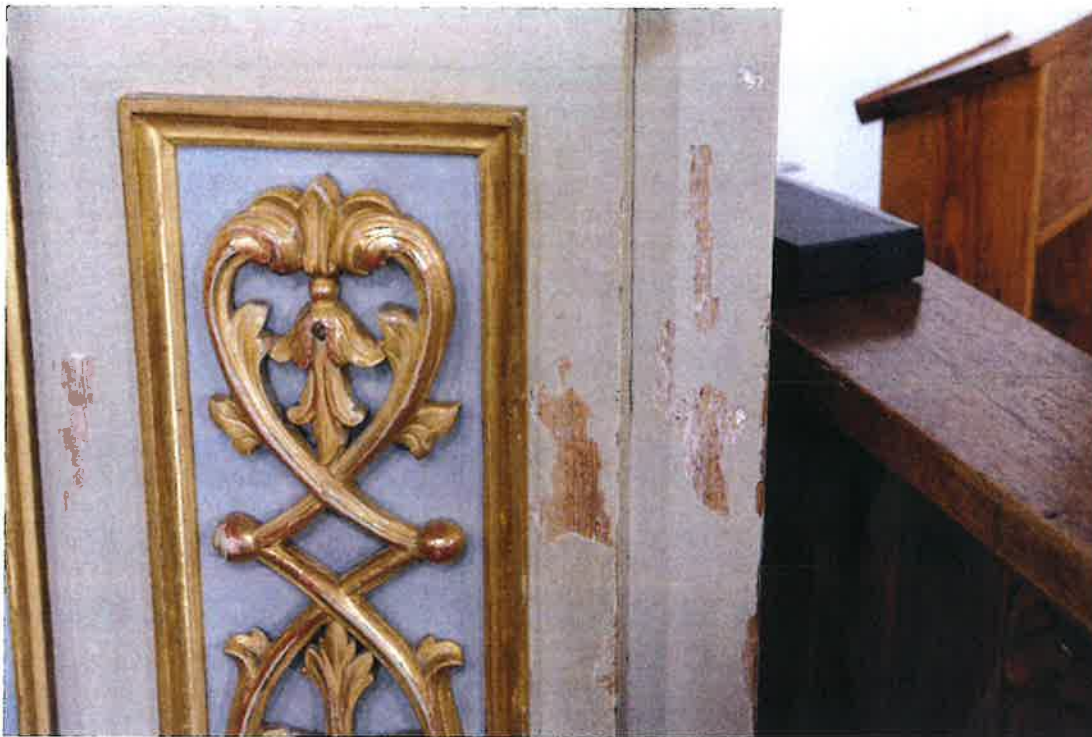
Fot.3 Ołtarz pod wezwaniem Najświętszej Marii Panny .Stan przed konserwacją, widoczne ubytki warstwy malarskiej wraz z zaprawą do drewna

12. Położenie w miejsce ubytków zapraw kredowo klejowych i ich opracowanie ( papier ścierny o różnej gradacji, gąbki polerskie).
13. Wybłyszczanie i oczyszczenie oryginalnych złocień ( chleb, agaty).

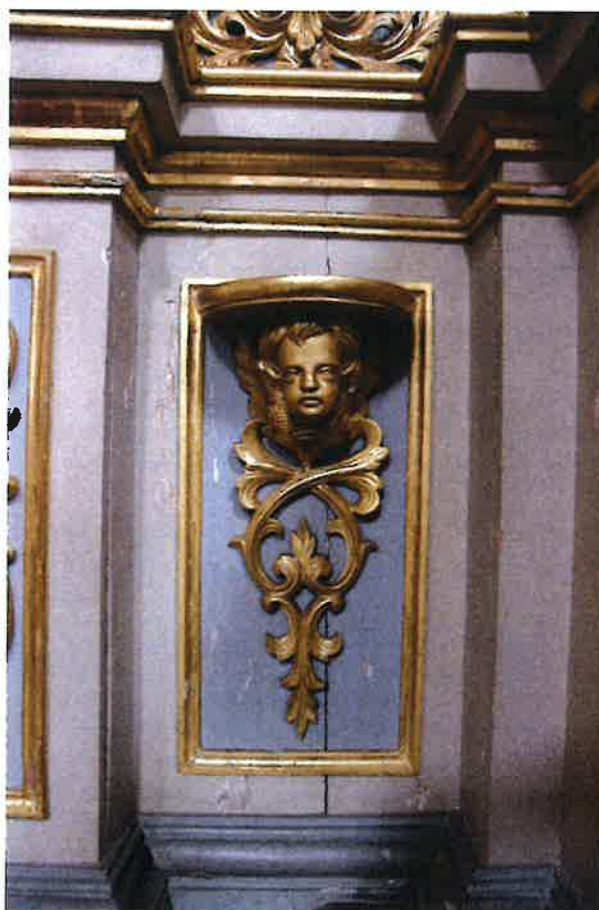
Fot.4 Ołtarz pod wezwaniem Najświętszej Marii Panny. Stan przed konserwacją ,widoczne ubytki warstwy malarskiej wraz z zaprawą do drewna i szpary w drewnie.

9. Sklejenie popękanych ,rozklejonych elementów ołtarza (klejem dedykowanym do konserwacji obiektów zabytkowych na podłożu drewnianym- np. PVA typu wikal lub klej poliuretanowy)

10. Wykonanie wszystkich koniecznych wzmocnień, uzupełnień stolarskich fleków.
11. Zrekonstruowanie brakujących elementów snycerki w odpowiednio dobranym drewnie

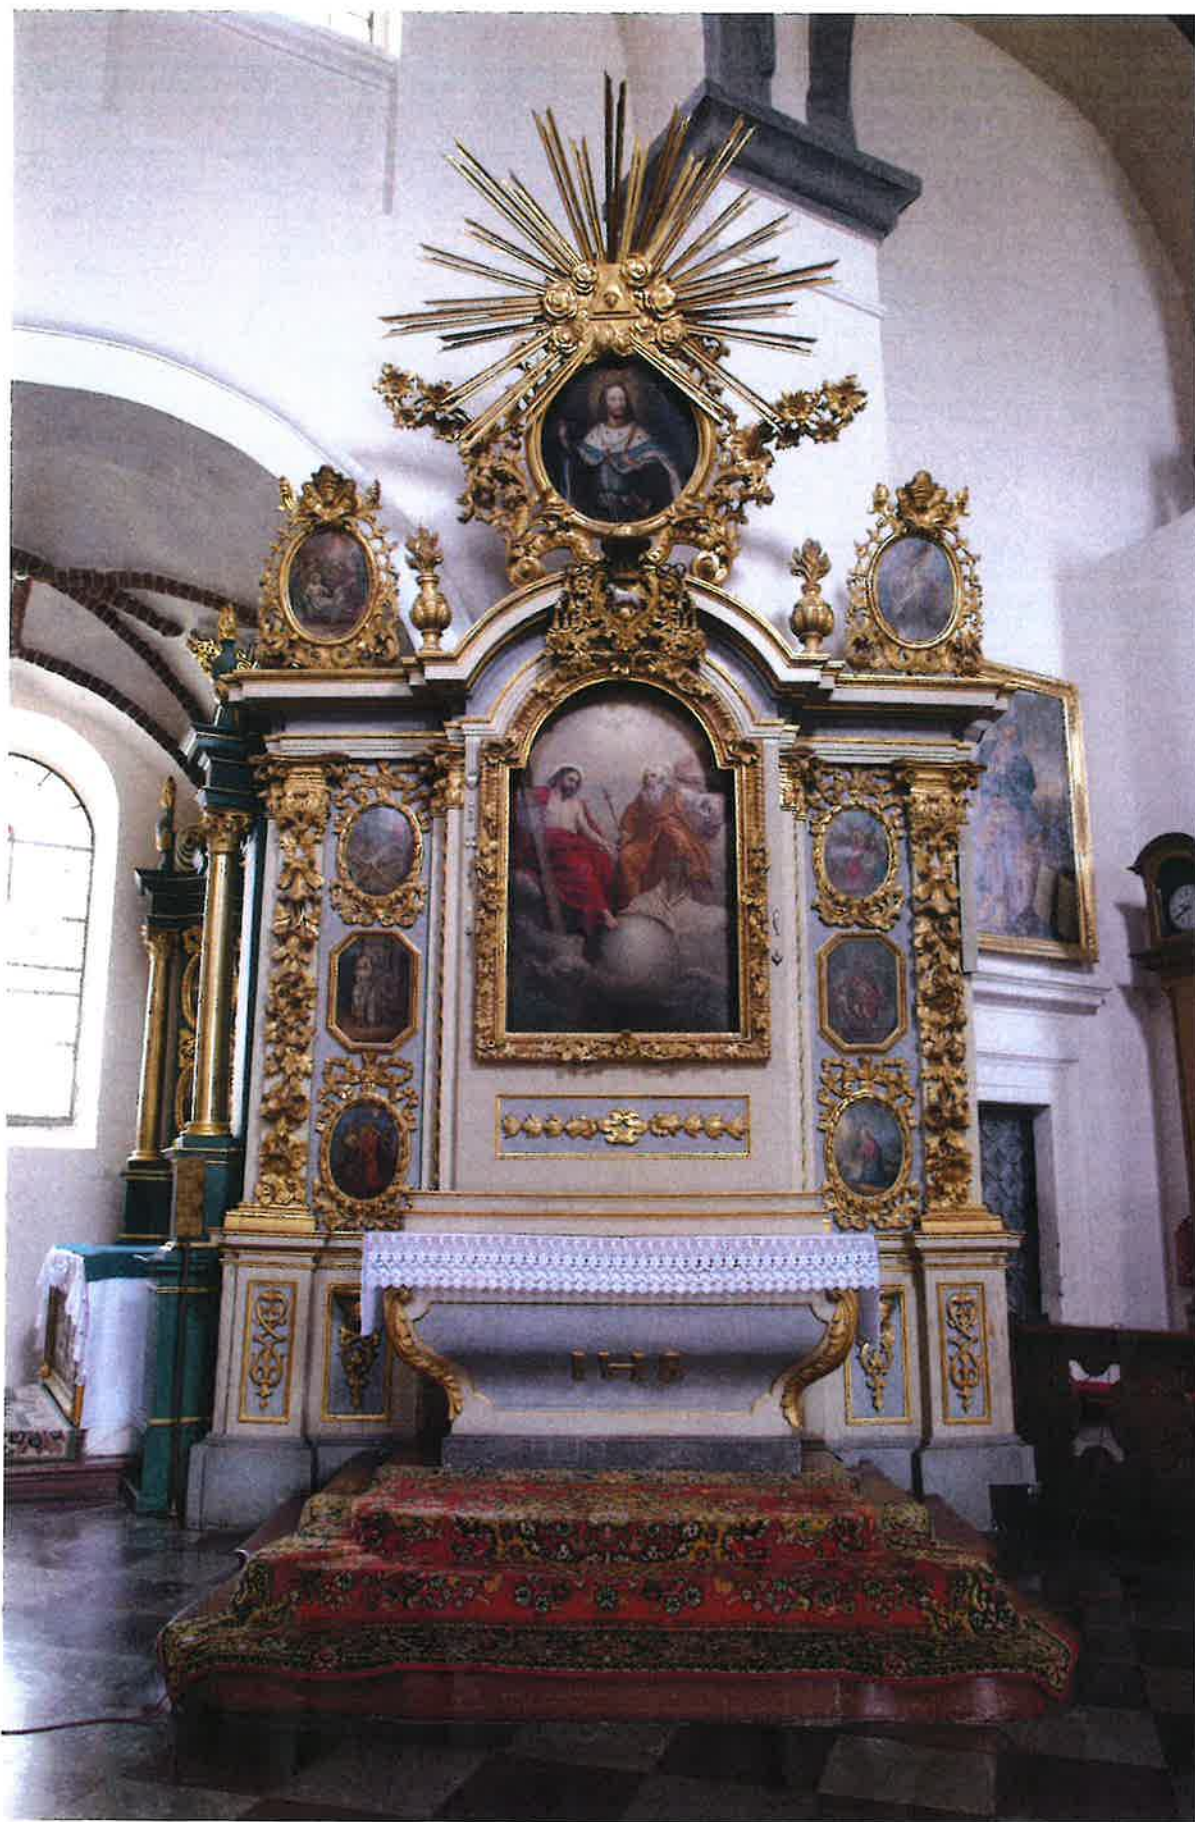
Ołtarz lewy (północny) przy tęczycy, z około 1720 roku, p.w. Trójcy Świętej. Stan przed konserwacją

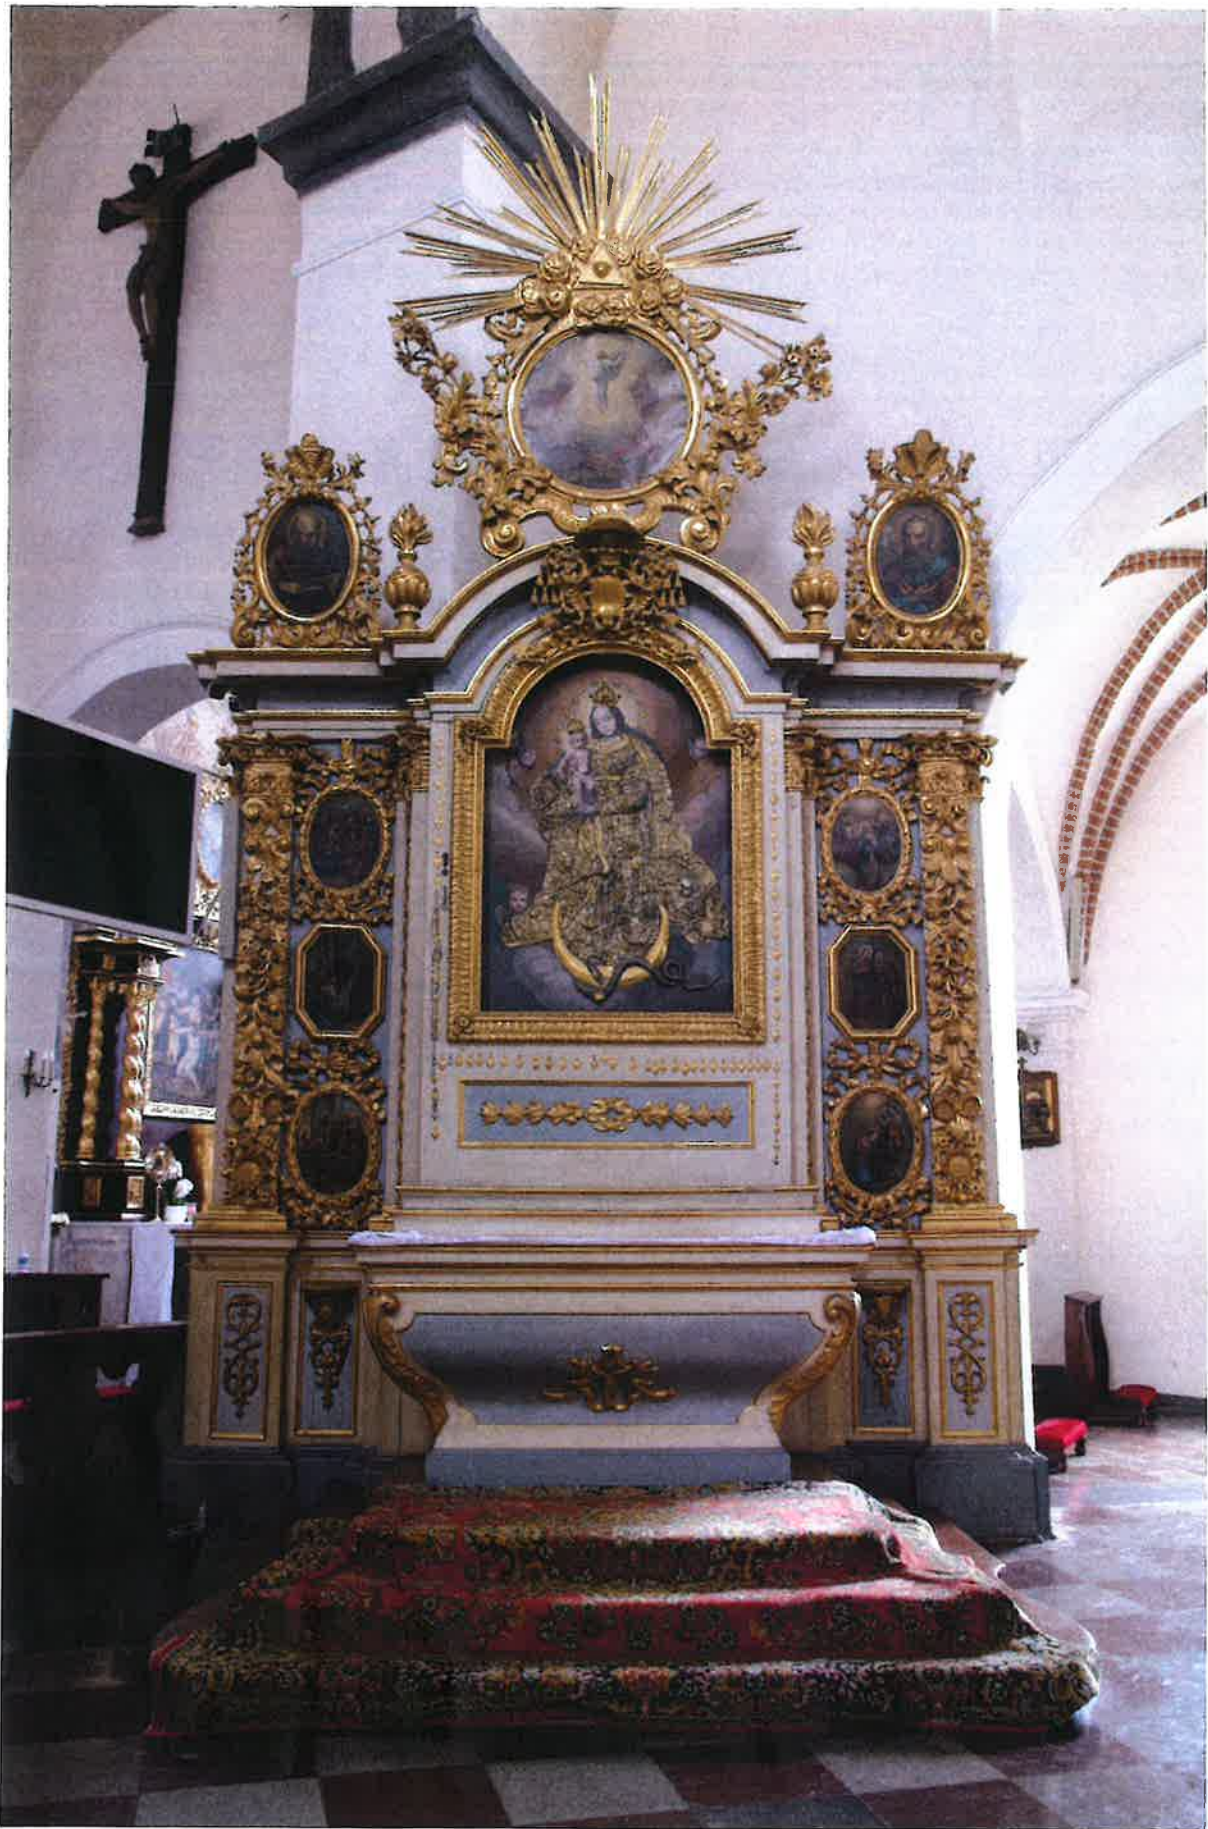
Ołtarz ma kształt analogiczny do ołtarza p.w. Trójcy Św. mensa sarkofagowa z Mariogramem pośrodku na cokole nastawa w formie serliany. W polu głównym znajduje się obraz Matki Boskiej z Dzieciątkiem z 1 połowy XVII wieku, na pierwszej zasuwie jego kopia z 1982 roku, pędzla Stanisława Sęka, w srebrnej sukience z około 1700 roku, na drugiej zasuwie obraz Matki Boskiej Różańcowej ze świętymi Dominikiem i Katarzyną Sieneńską z połowy XVII wieku. Ponad nimi w kluczu arkady kartusz z herbem „Ogończyk” biskupa Kaspra Borowskiego. Po bokach po 3 medaliony z przedstawieniami sześciu radosnych tajemnic różańca, pędzla Jana Fryzowskiego, malowane na blasze. W zwieńczeniu po bokach, wizerunki św. Joachima i św. Józefa pośrodku – obraz Przemienienia Pańskiego wg Rafaela Santi – namalowany około XIX wieku

Ołtarz prawy przy tęczycy, z około 1720 roku p.w. Najświętszej Marii Panny)Stan przed konserwacją.
